# ŽELEZNIČNÍ UZEL BRNO

## ŽELEZNIČNÍ MOSTY NA STÁVAJÍCÍM PRŮTAHU I. TRANZITNÍHO ŽELEZNIČNÍHO KORIDORU

### ÚVOD

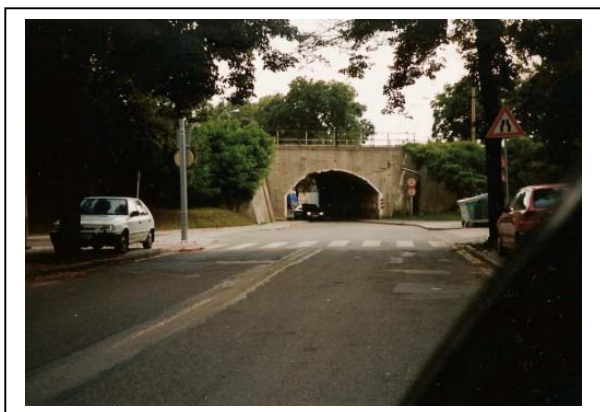
#### 1.1. Klenba nad ul. Šámalovou – 1 pole, 2 koleje

Z hlediska železničního provozu opravitelný (viz Příloha).

Nevyhovující prostorové uspořádání z hlediska komunikace (šířkové a výškové parametry, rozhledové poměry).

Vložení mostního provizoria ve zvolené 1. koleji, provedení šterkové stěny mezi kolejemi, vybourání klenby, zhotovení železobetonové (příp. jiné) mostní konstrukce nejlépe o 2 polích (cca 2 x 10 m) ve vedlejší 2. koleji s prověřením možnosti využití základů (základové poměry pojistit mikropilotáží), převedení provozu na nový most, odstranění provizoria, zhotovení mostní konstrukce v 1. koleji .

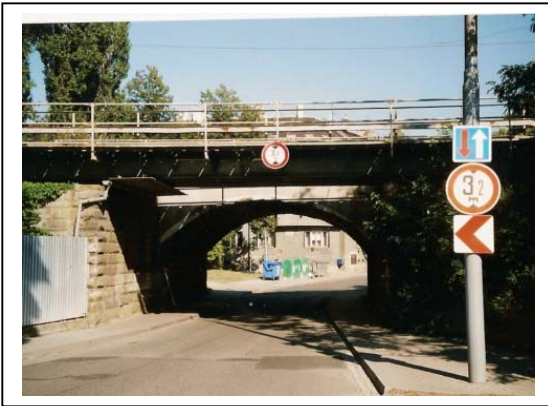
## 1.2 Mostní provizorium nad ul. Šámalovou – trať Židenice – posvitavské vlečky

Mostní provizorium vyhovující technickým předpisům.

S ohledem na budoucí možné uspořádání vozovky pod mostem (viz 1.1) a předpokládané zachování vlečky by měl být současně vybudován definitivní most stejných parametrů (viz výše). (Pozn. - V případě provedení kotvené štětové stěny je případný časový posun realizace v jiné etapě možný).

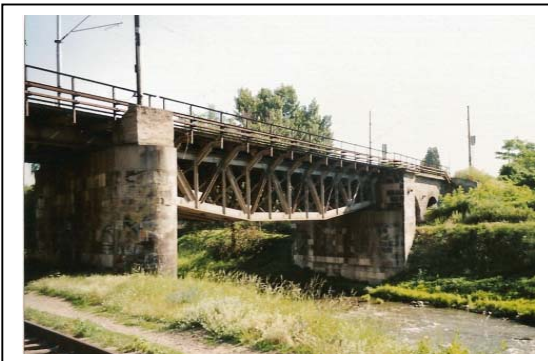
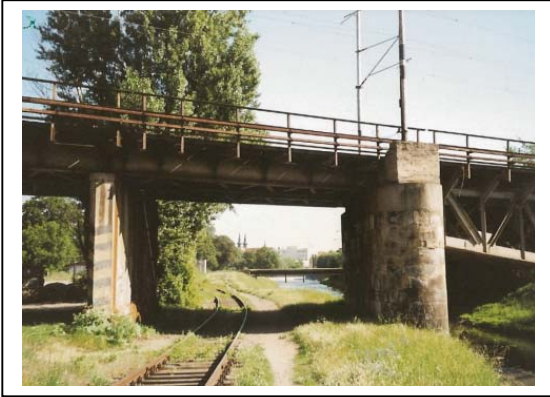
## 2. Most přes Svitavu – 6 polí, 2 koleje

Z hlediska železničního provozu opravitelný.

S ohledem na různé časové etapy výstavby mostu působí most jako nesourodý staticky i architektonicky nevyvážený celek. Rovněž není jednoznačně zřejmé využití břehových mostních otvorů.

S ohledem na výše uvedené skutečnosti se jako optimální řešení jeví zachování poměrně robustní příhradové konstrukce mostu přes řeku Svitavu (po prověření konstrukce lze předpokládat, že na ní bude zřízeno pomocí roznášecí desky tč. chybějící šterkové lože) a dále pak nahrazení obou břehových částí jednotným typem konstrukce (krajní možnost - alternativně lze navrhnout sanaci kamenných klenb na pravém břehu Svitavy). V takovém případě lze za provozu po jedné koleji realizovat úplnou přestavbu břehových částí mostu bez větších technických nároků. Bude-li zvolena náhrada klenb, bude mezi kolejemi provedena larzenová kotvená stěna.

Bude-li po provedeném diagnostickém průzkumu označena příhradová konstrukce jako nevyhovující, bude nosná konstrukce v celé délce přemostění nahrazena konstrukcí novou. S ohledem na potřebné zachování provozu na 1 koleji bude nutné zvolit technologii výstavby mostu po polovinách (komplikovanější realizace mostního pole přes řeku).

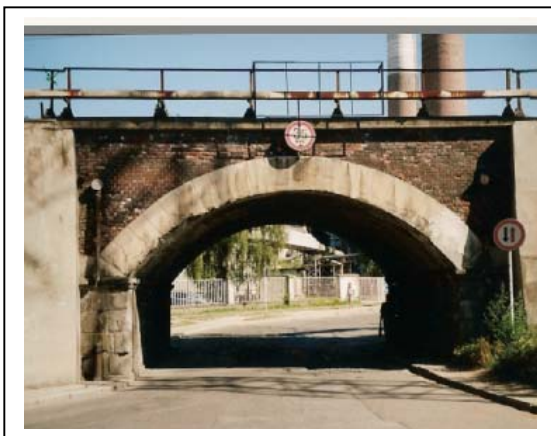
### **3. Podnásepní – most přes Špitálku – 1 pole, 2 koleje**

Z hlediska železničního provozu opravitelný (viz Příloha).

Nevyhovující prostorové uspořádání z hlediska komunikace (šířkové a výškové parametry, rozhledové poměry).

Vložení mostního provizoria ve zvolené 1. koleji, provedení štětové stěny mezi kolejemi, vybourání klenby, zhotovení železobetonové (příp. jiné) mostní konstrukce nejlépe o 2 polích (cca 2 x 10 m) ve vedlejší 2. koleji s prověřením možností využití základů (základové poměry pojistit mikropilotáží), převedení provozuna nový most, odstranění provizoria, zhotovení mostní konstrukce v 1. koleji .

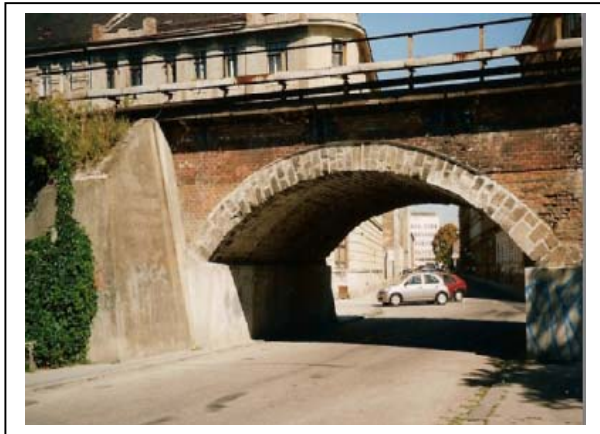
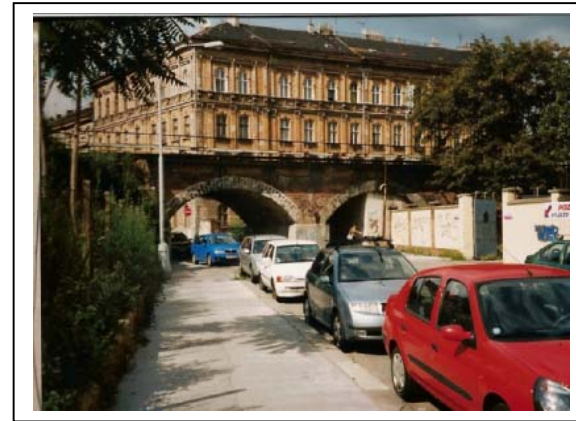
#### **4. Vlhká – klenba 19a, 20 – 2 pole, 2 koleje**

Klenbou č. 19a prochází komunikace Vlhká, klenbou 20 v polovičním profilu pak chodník ulice Vlhká.  
Vozovka a chodník prostorově nevyhovuje – H = 3,2 m.

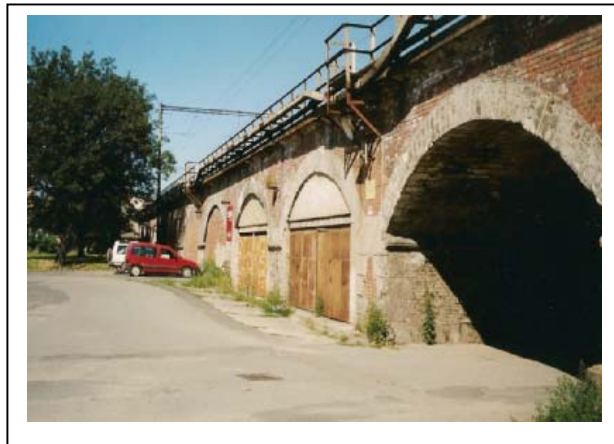
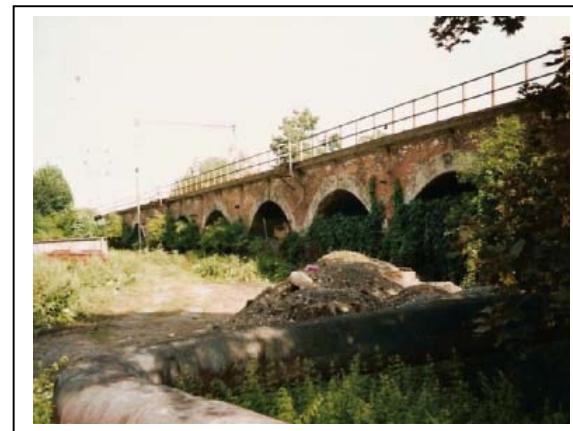
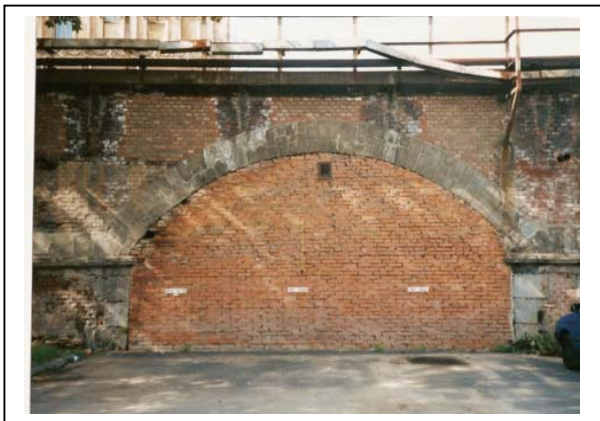
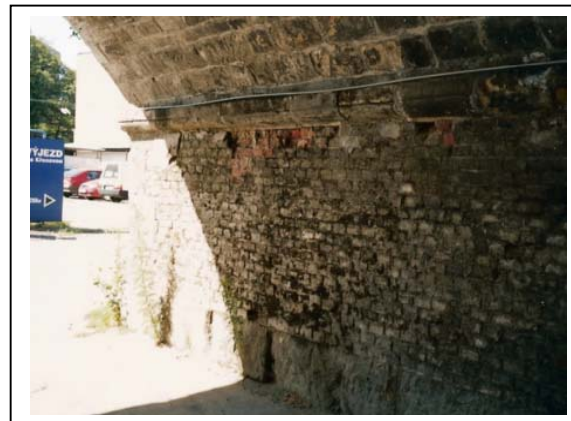
#### **5. Klenby – komerční využití – klenba 21-38 – 18 polí, 2 koleje**

Klenby 21 až 37 ( kromě klenby č. 28, kterou je vedena účelová komunikace) jsou opatřeny stěnami nebo vraty a jsou zřejmě komerčně využívány. Poslední klenbou č. 38 protéká místní vodoteč (Svitavská strouha).

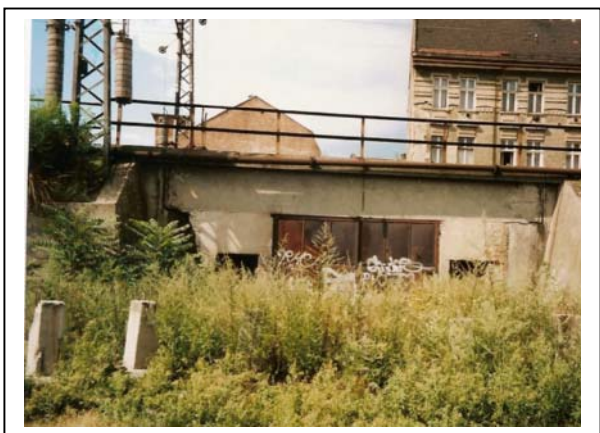
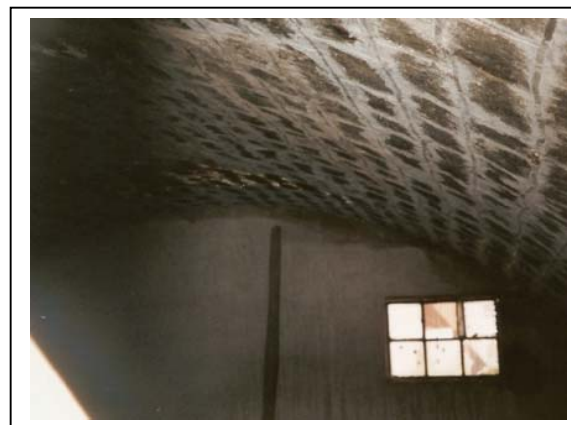
**6. Klenba** (proti klubu Vlněna) – klenba 15a – **1 pole** 2 koleje

Pod podlahou zaklenutá Ponávka.

Podcházející jednosměrná komunikace Vlhká nevyhovuje z hlediska prostorového uspořádání normovým parametřům (šířkové a výškové parametry, rozhledové poměry).

U **obou variant A,B** je nutné z hlediska potřeb města zvážit, zda v případě do budoucna nevyhovujících prostorových parametrů jednosměrné ulice Vlhká nahradit klenbu jednopolovým příp. dvupolovým mostem s vyhovující přímopasou konstrukcí v kombinaci s případným zahloubením komunikace. Obecně lze říci, že varianta nahrazení kleneb násypy (A/) vychází obvykle cenově výhodněji než varianta B/.

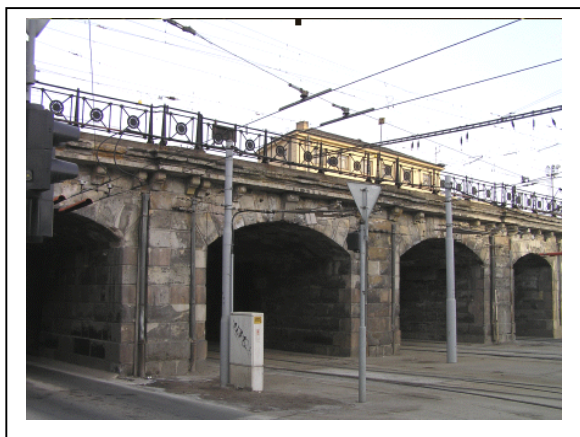
## **8A. Křenová** – na trati ČD – směr Brno hl. n. – Praha, **6 polí** klenba – **4 pole** OK, kolejové zhlaví

Historický objekt (ad I/)- přes nevyhovující prostorové uspořádání otvorů robustní kamenné klenby z hlediska volné šířky a především podjezdné výšky komunikace pod klenbou, tvořící překážku především tramvajovému provozu, musí být a tudíž je objekt využíván jednak pro provoz železniční tak i silniční a tramvajový. Je zřejmé, že jedna z kleneb je cca na ploše 1m<sup>2</sup> podhledu již provizorně sanována. Na konstrukci jsou tč. patrné poruchy, které mohou bez zajištění opravy omezit železniční provoz i ohrozit prostor pod mostem. Místy jsou patrné stopy po zamokání. (Obecně o problematice mostních kleneb viz samostatnou stat' v Příloze). Mostní konstrukci je nutné opravit co možná v nejkratším termínu.

Ocelovou konstrukci jednokolejného mostu (ad II/) příp. i chodníku pro pěší (ad III/) je nutné staticky při současném prostorovém uspořádání posoudit na základě definovaného zatížení, daného majetkovým správcem objektů (kolej je mimo hlavní trať a po chodníku mohou jezdit vozíky s nákladem).

A1.1.1/ Je možné navrhnout rozšíření kleneb při stávajícím výškovém uspořádání nivelety na mostě s tím, že kvůli zachování vzhledu bude provedena místo mostu II/ klenbová konstrukce stejných prostorových dimenzí (patina pohledových částí klenby může zůstat zachována při použití stávajícího fasádního kamentořezu, vnitřní dostavba bude replika). V takovém případě nebude sice zvýšena niveleta koleje, problematika současné výšky dopravního prostoru pod mostem však zůstává nezměněná.

A1.1.2/. Jako **optimální řešení při zachování památkově chráněné** konstrukce lze označit případ, kdy by bylo možné rozšířit most podle předchozího bodu a současně zvýšit niveletu koleje na mostě přes ulici Křenovou navíc dodatečným nastavením současných pilířů kleneb o jednu vrstvu kamenného obkladu pilířů, tj. cca o 50 cm, (klenby rozebrány a znovu postaveny, nový kámen pilířů – imitace stávajícího materiálu). Tak by se zvětšila stávající výška dopravního prostoru (podle dopravní značky tč. 3,30 m) na výšku 3,80 m a při reálném snížení vozovky o 40 cm by bylo dosaženo výšky 4,20 m, což je na základě výjimky z ČSN u místních komunikací akceptovatelné.

A1.1.3/ Bez rozšíření stávajících kleneb. Lze doporučit zvýšení nivelety na mostě o cca 50 cm na základě statických předpokladů nejlépe roznášecí železobetonovou deskou (na železobetonové desce provést řádné spádování izolace) a na této desce zřídit nové kolejové lože. V tomto případě by bylo zřejmě možné navrhnout rozšíření mostu s konzolovitým vyložení a podepřeným parapetním nosníkem. Problematika současné výšky dopravního prostoru pod mostem však zůstává nezměněná

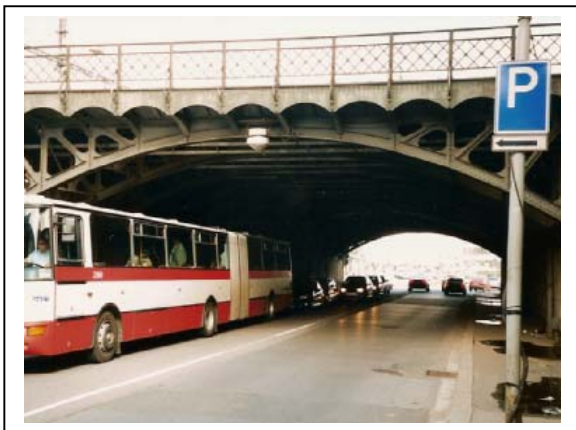
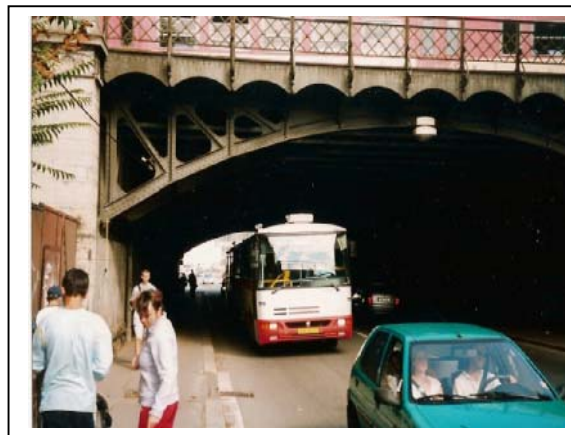
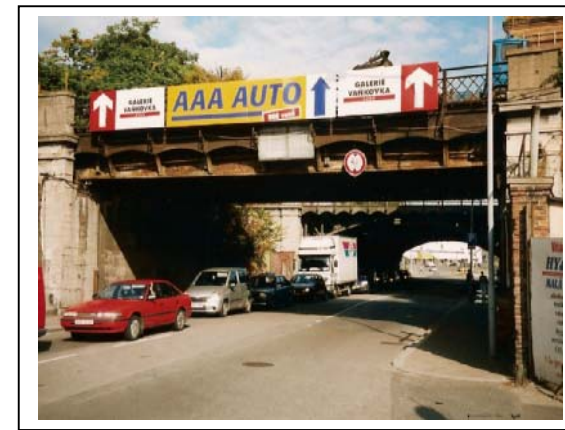
## 11. Hybešova - 1 pole, kolejové zhlaví

Památkově chráněný objekt. Z hlediska železničního provozu se most jeví jako opravitelný. Problematické je prostorové uspořádání objektu s ohledem na normovou výšku dopravního prostoru pod mostem a dále pak diskutabilní rozpětí vzhledem k šířce komunikace v případě, že by měla být pod objektem vedena navíc tramvajová trať tak, jak je naznačeno v dokumentaci přestavby ŽUB s odsunutou polohou nádraží (viz stavby městské dopravní infrastruktury). V takovém případě je nutné jednoznačně hodnotit most jako **prostorově nevyhovující**, neboť tvoří v centru města těžko překonatelnou bariéru.

11.1 a 11.2 Lze říci, že v každém případě (tj. nezávisle na poloze osobního nádraží) z důvodů prostorové stísněnosti a potřeb městského provozu by měly být památkově chráněné **konstrukce nahrazeny mostní konstrukcí novou.**

**11.2** Podle způsobu dalšího využití tělesa dráhy v případě odsunu nádraží může zůstat konstrukce zachována – případná výměna možná.

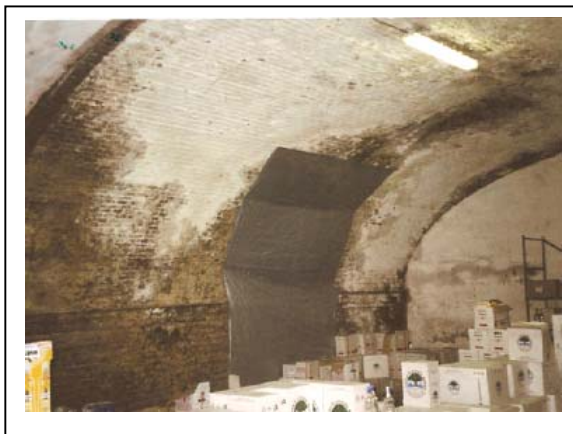
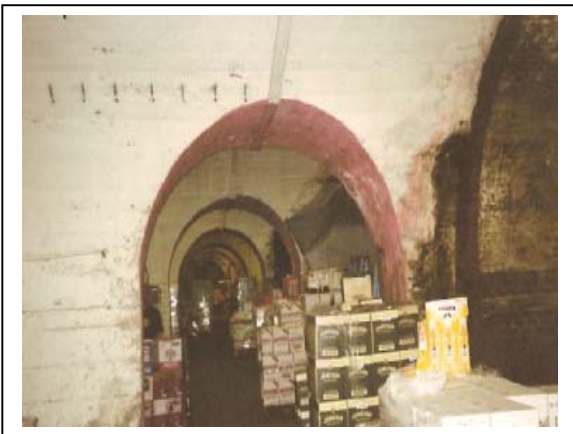
## **12. Amerika – zaklenuté prostory skladiště – asi 10 (-15) polí, 1 kolej**

Z hlediska železničního provozu most opravitelný. Jeho současný stav – promáčené klenby – vyžaduje neodkladně nutné sanační práce.

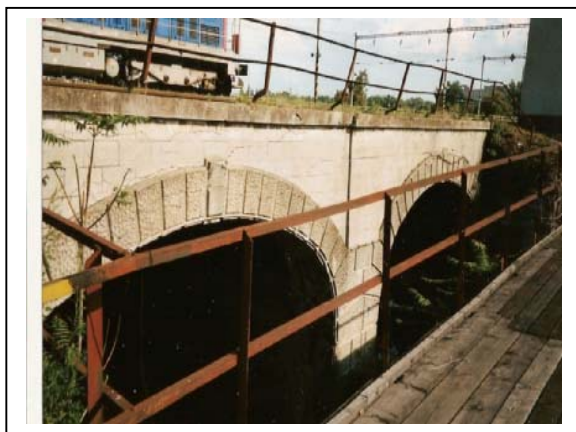
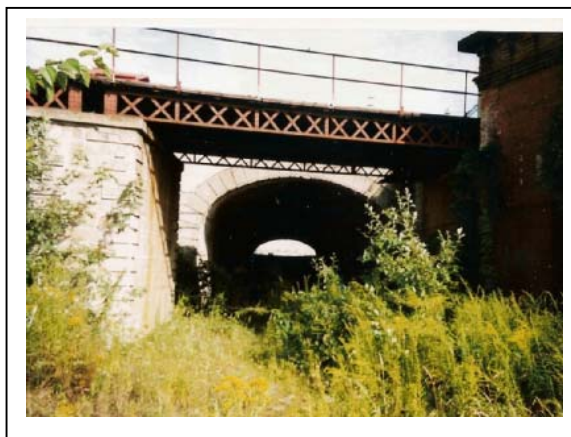
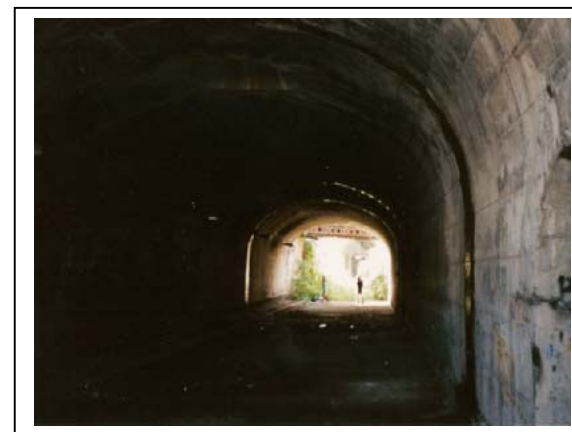
## **13. Klenby v násypu (býv. Depo – uhelné hospodářství)**

Klenby jsou v poměrně dobrém stavu – prostory tč. nejsou užívány. Z hlediska železničního provozu most opravitelný. V případě změny polohy kolejiště osobního nádraží mohou být oba klenbové mosty sneseny a nahrazeny násypem.

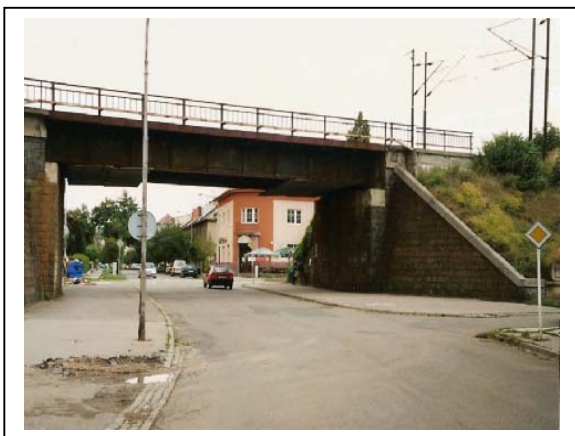
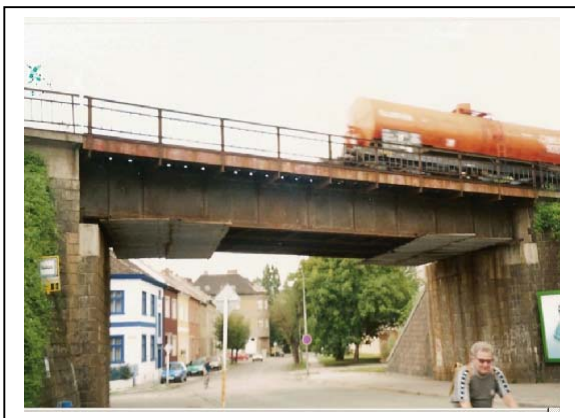
Prostorově s ohledem na drážní dvoukolejný provoz i podcházející komunikaci most vyhovuje. Stavební stav mostu je dobrý (mostnice na mostě jsou mladšího data).

Obnova nátěru ocelové konstrukce vhodná. Otevřenou mostovku v městském provozu je vhodné doplnit v podhledu nejen nad chodníky tak, aby prostor pod mostem nebyl ohrožován odpadem z projíždějících vlaků. Doporučit lze případné drobné opravy spodní stavby. Při opravě je nutné prověřit s ohledem na okolní zástavbu technické možnosti snížení hlukové hladiny, způsobené železničním provozem na mostě. Na základě měření

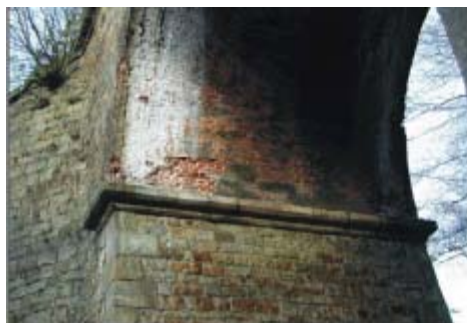
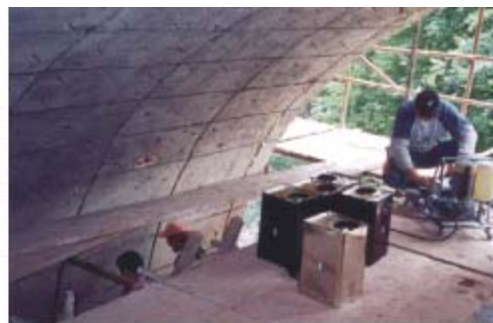
Stav cihelné klenby  
před opravou

Poškození cihelného  
zdiva klenby

Úprava podhledu

a po opravě
